設計の失敗：後工程・全般① 加工原理を知らないために起こった失敗

加工原理を理解していなかったため、工程不良が発生した

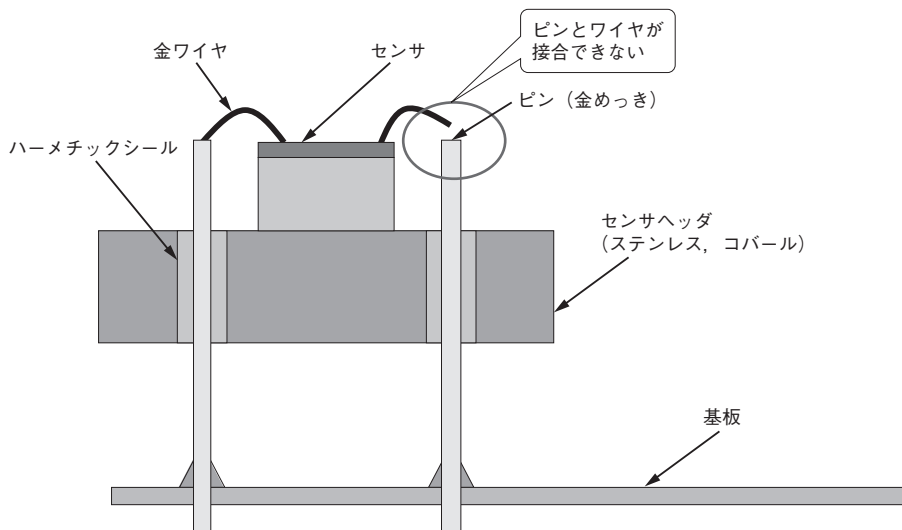
た。それにもかかわらず、ピンへの金ワイヤの接合ができなくなってしまった(図1)。ピンの金めっきの状態、寸法も材質もすべて図面どおりにできていたのだが。

ワイヤボンディングが接合できない原因として最も多いのが、ピンの金めっきの状態である。金めっきの厚みや硬度、またピン端面の平滑度や傾き、洗浄不良によるコンタミネーションの付着などが考えられるが、どれも該当する要因はなかった(図2)。

図1 改善前の設計—ピンとワイヤが接合できない
