区分	品質(標準化)
テーマ	スプリングバックによる角度不良の改善

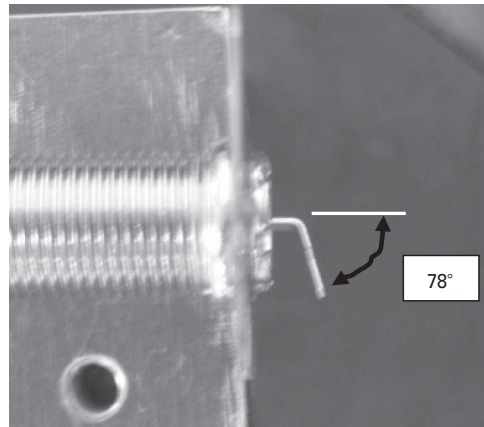
端子曲げ加工をハンドプレスに変更したが、直角に曲がらず、写真のような曲げ加工になり角度規格外れのため手直し作業を実施していた(曲げ角度:78°)(スプリングバックが発生し端子が直角に曲がらず端子が戻る現象)。

曲げ角度規格:  $90^\circ \pm 8^\circ$

ブロック型のパンチ方式からローラー(ベアリング)に方式に変更し、ローラーが端子をなぞるように押し曲げる方式にした。

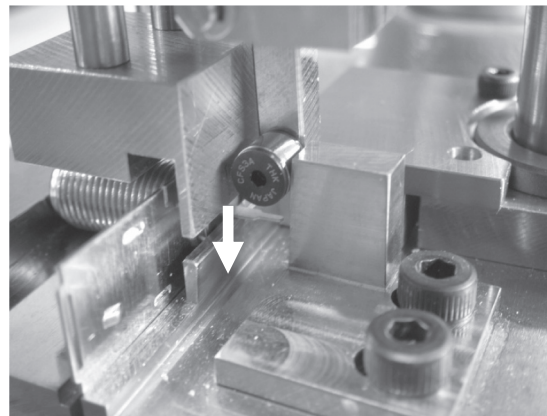
曲げ角度87°で加工できるようになり規格内に入れることができた。

スプリングバックによる戻りを考慮しダイ(下型)は90°より深い角度を持たせている。
