最近の労働災害事例から紐解く 今、必要な製造現場の安全対策

森井労働法務事務所 森井 博子

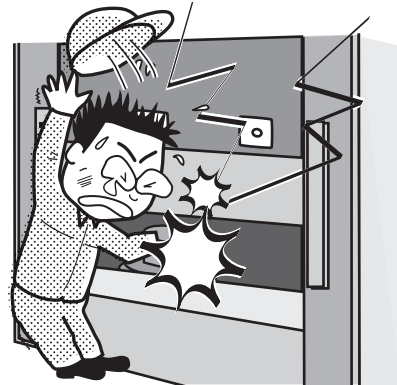
図1 プレス災害の事故イメージ

当日、被災者が自動プレスの作動を監視している最中、クッキー缶のふたが排出されずにスライド付近にくっついていると誤認し、ふたを取り除こうとスライドの作動範囲に右腕を伸ばしたところ、被災者の右前腕が挟まれ、右前腕を切断した(図1)。

プレス機械には安全囲いが取り外され、作業者の身体の一部が危険限界に入らないような措置が設けられていなかったこと。

労基署により、会社とプレス機械作業主任者は、労働安全衛生法第20条第1号(事業者の講ずべき措置等)、労働安全衛生規則第131条第1項(プレス等による危険の防止)違反で、書類送検された。

プレス機械については、安全囲いを設ける作業者の身体の一部が危険限界に入らないような措置を講ずる。
