## 解説 2

# 産業用設備に潜む危険とその対策

中央労働災害防止協会 居相 政充

### 機械安全の法令にからめて

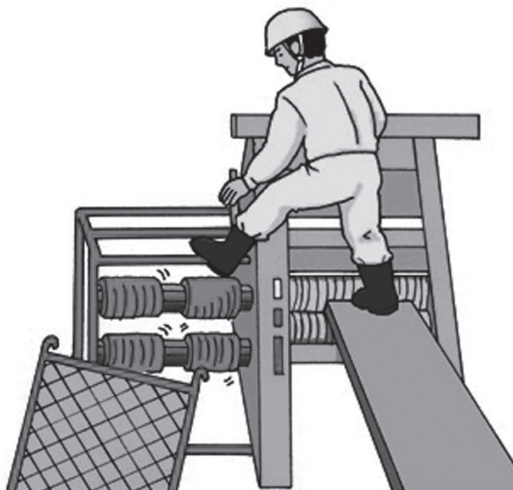
図1 圧延機の調整作業中の事故

設備の調整作業はライン停止して行うことになっていたが、ラインを稼働させたまま圧延機の上に乗って、加工物が整列して流れるように調整していたところ、回転しているカップリングに誤って踏み込み、身体全体が巻き込まれた。

もともと、圧延機のカップリング部には、図1の左手前に見える金網の覆いが付いていたが、被災時には外されていた。保全性を考慮して簡単に外せる構造だったが、外すと運転停止するインタロック機能はなく、可動部がむき出しのままとなる危険な状態だった。

①カップリング部の覆いに停止インタロックがなく、外しても圧延機の運転が可能だったこと

- ①覆いを外すと機械を動かさないインタロック機能を設けること

JISの機械安全規格に則って、覆いに停止インタロックを設けておけば、人がミスしても、安全管理が不十分であっても、災害発生はなかったと思われる。「機械は、安全状態が確保されているときだけ運転できる」ことが最善の災害防止策であり、規格に基づいて工学技術でこれを達成する。

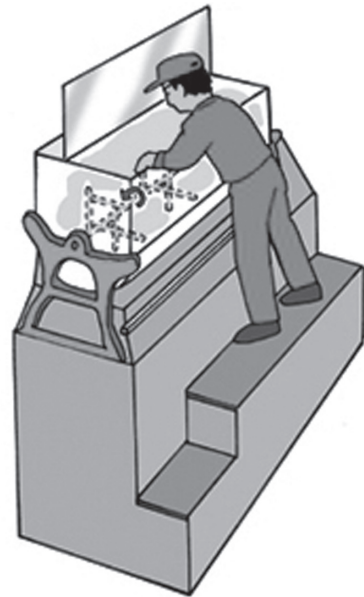
図2 ミキサーへの巻き込まれ事故

図2のように食品加工用機械の麵帯機（麵生地を練る機械）のふたを開け、攪拌部（ミキサー）に原料（小麦粉、調味料、水）を投入し、攪拌羽根を作動させて水を追加しながら、麵生地の練り具合を調整していたところ、回転中の攪拌羽根に手が触れて絡まり全身を巻き込まれた。

- ①原料投入部分のふたが1枚の板であり、開けばミキサーに手が届く構造だったが、停止インタロックがなかったこと  
そのほかの要因を以下に示す。
- ②作業位置でただちに押せる非常停止ボタンが設置されていなかったこと
- ③麵帯機作業の手順書がなく、安全教育も実施されていなかったこと
