## 金型隅小 R 部の焼付き・ヒートクラック

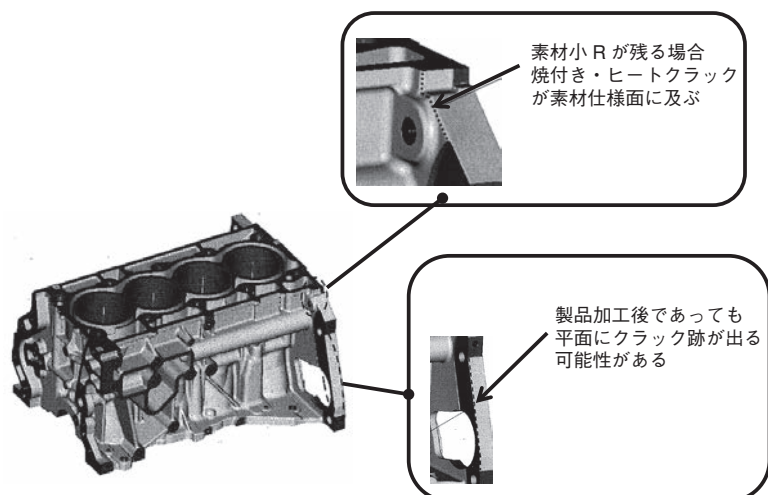
生産中、金型隅小 R 部に焼付き・ヒートクラックが発生し、製品素材仕様面に進行が及ぶのを防ぐため、必要な金型補修を定期整備前であっても頻繁に行っている（図 1）。

図 1 素材仕様面への影響

鑄込み時の金型オーバーヒート、アルミ溶損、凝着などにより、金型隅小 R 部が荒れる。
