## エンジンヘッドカバー金型の入れ子大割れ

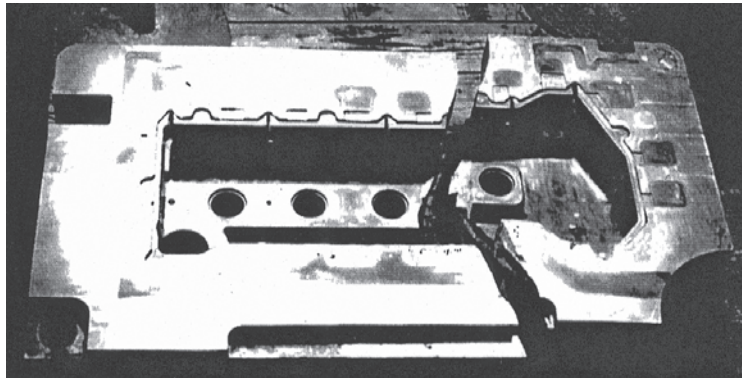
casting 中、アルミ粗材表面に水残り不良が発生。金型を調査すると型割れが発生し、冷却水漏れが発見された。金型を分解すると（主型から固定入れ子を外すと）大きく割れていた（図1）。

図1 固定入れ子の大割れ状況（46,000 ショット）

- ① 固定入れ子の硬度が高く（49 HRC）、靱性（シャルピー衝撃値）が低い。
- ② 入れ子を支える主型の強度が不足し、 casting 圧力により入れ子に変形（図2）。
- ③ 入れ子冷却穴の先端部に応力集中する段差形状がある（加工不良）（図3）。
