2章

守りの設計品質改善事例

事例1：発煙事故

事例2：市場における部品破損

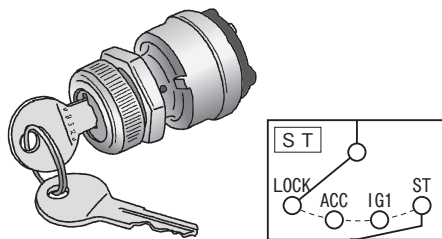
図5 イグニッションスイッチ

この問題は、グリスが熱により炭化し、そのため接点間が導通し、その発熱によりグリスが発煙に至ったという不具合である。

「グリスの選定不適切」→「接点のアーク放電」→「グリスの炭化」→「グリスの絶縁性の低下と可動接点の摩耗による金属粉の堆積」→「接点間が導通」という物理的なメカニズム(因果関係)により発煙に至った。

これらの因果関係は、イグニッションスイッチ(図5)内部の詳細な分析結果から、あるいは再現実験結果から導き出すことができる。では、なぜ設計者はそのようなグリスを選定してしまったのかを図3に示す設計工程の4M分類から以下の要因を事実に基づいて抽出する。

- ①グリスの選定基準を見直し、熱に強いグリスの選定を行い確認実験を行う
- ②問題なければ、製造部門にグリス変更の設計変更通知を出す。

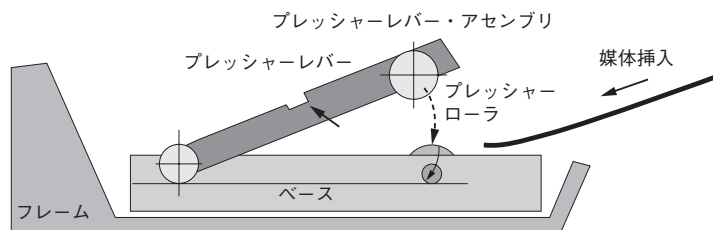
図6 媒体搬送ユニットの構造

- ①客先店舗(銀行)にて、装置障害が複数件発生した
- ②サービスマンの診断、調整作業では復旧せず、不具合ユニット(図6の媒体搬送ユニット)の交換を行って復旧
- ③不具合ユニット内の紙媒体搬送用のローラの上下動作を制御するプレッシャー・レバーアセンブリのプレッシャーレバーが破損したために紙媒体がフィードせずタイムアウトとなった
- ④レバーは90°プレス曲げ加工辺に沿って破断している(図7)
- ⑤レバーはステンレス製(SUS403, t=1.6)でプレス加工後焼入れ処理されている
- ⑥この製品は、客先店舗設置後約3か月ほど経過しており、それまでの期間は正常に動作していた。工場での組立、試験、検査工程での不具合履歴もない
- ⑦レバーは複数の装置で同じ個所が破損していることから、何らかの構造上の共通の欠陥、およびプレス加工上の要因が考えられる

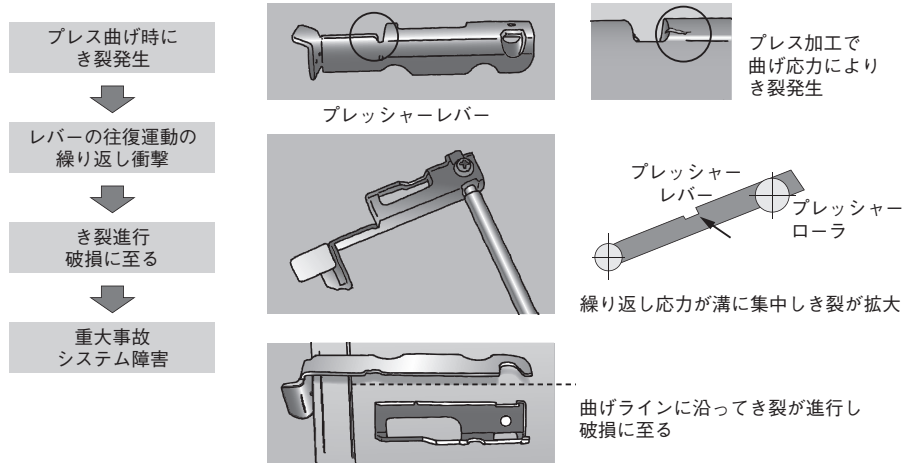
図7 レバー破損の経緯

- ① 曲げ逃げ溝の図面寸法は 1.9 ± 0.3 mm (設計値)
- ② 実測値では 1.7 mm～1.8 mm であり、リミット内である(製造ばらつき)
- ③ ステンレス板の厚さは 1.6 mm のため、曲げ余裕は 0.1～0.2 mm
- ④ プレス曲げ R は 0.5 mm であるが、曲げ応力がかかり、溝にひび割れが発生する
- ⑤ 運用中は、レバーの往復運動によって、繰り返し応力が溝部に集中する
- ⑥ き裂が徐々に広がり、破損に至る

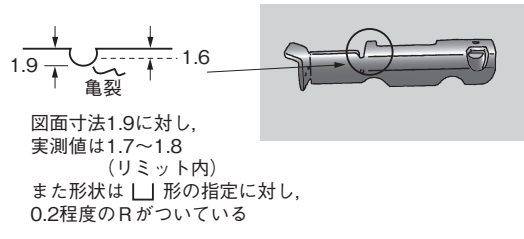
図8 レバー破損の原因と対策

- (1) 逃げ溝形状の寸法設計ミス(曲げ部の逃げ寸法が少ない)

ステンレス板の厚み 1.6 mm に対して、設計上の溝の逃げ寸法範囲は 1.6 mm～2.3 mm である。製造工程における溝加工時のばらつき(実測 1.7 mm～1.8 mm)はリミット範囲に入っている。しかし、板厚が 1.6 mm、曲げ R = 0.5 mm であるから、曲げ加工時の応力により、き裂が発生した。

溝形状は設計上角型である。ただし加工上約 0.2 mm の R がついている。

レバーが繰り返し往復運動を行うことによって、溝の角に応力が集中する。もともと溝に曲げ加工時に発生したき裂が生じていると、溝を押し広げる力が働き、き裂が曲げ線に沿って進行し破損に至る。

直接の原因(因果関係)は、以上のように疲労破壊であり、それを引き起こしたのは、設計時の考慮不足、初歩的な構造設計ミスと考えられる。

逃げ寸法を 1.9 ± 0.3 のリミット内の 2.2 とする。(金型変更する)
図面形状 □ を変更し R をつける ◯
