第4章

FMEAの実施例

市場事故の事例検証

事例研究：プレッシャーレバーの折損

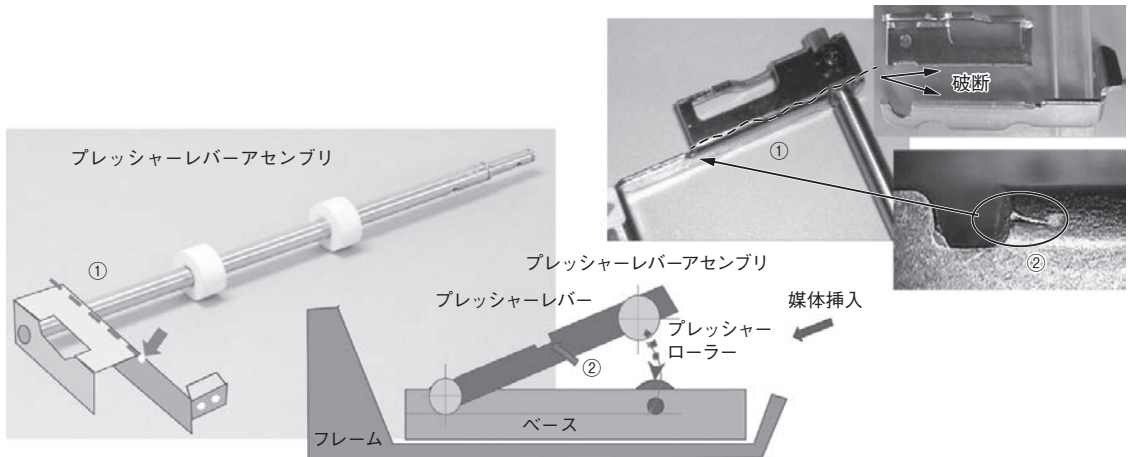
図2 プレッシャーレバーアセンブリの構造

サービスマンが店頭に出向いてユニットを交換し復旧したが、ユニット内部を調査するとプレッシャーレバーが破損し、通帳が搬送できない状態となっていた。装置は、運用開始後3～6カ月間稼働し、その中の複数台で同様の障害が発生しシステムがダウンした。破損したレバーは、いずれも同じ箇所が破損し(図2①)、また破損していないレバーでも、微小な割れが生じているものも発見された(図2②)。

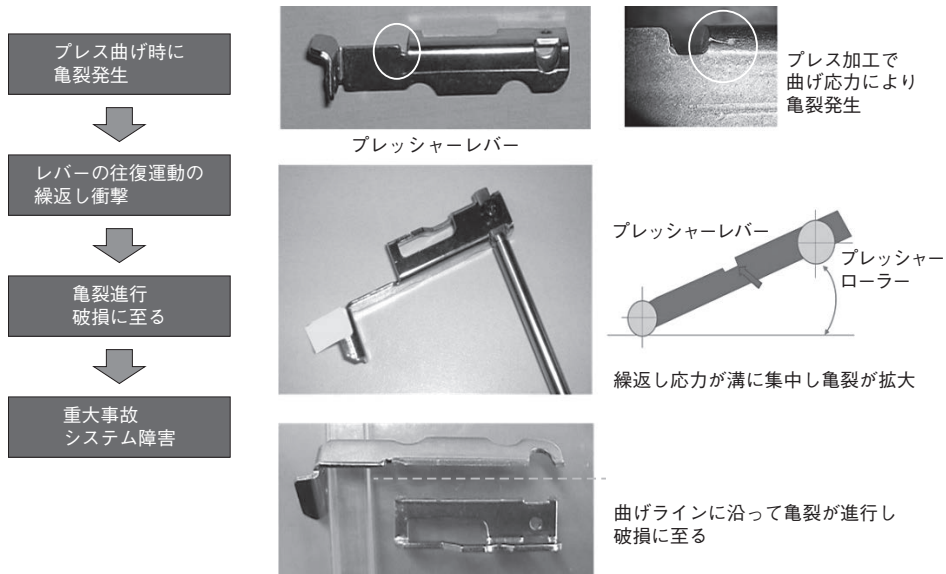
図3 プレッシャーレバーの破損のメカニズム

図3に示すとおり、「プレッシャーレバー」と呼ばれる板金をプレス加工した部品が以下に示すメカニズムで破損に至ったことがわかった。

①部品製造時に、プレス曲げ応力がかかり、溝に亀裂が発生する。

②製品の組立て、動作試験では不具合は発生せず、検査合格品としてそのまま客先へ納入。

③運用中、通帳を挿入／排出時のレバーの往復運動によって、繰返し応力が溝部に集中する。

④亀裂が徐々に広がり、3～6カ月後の破損に至る。

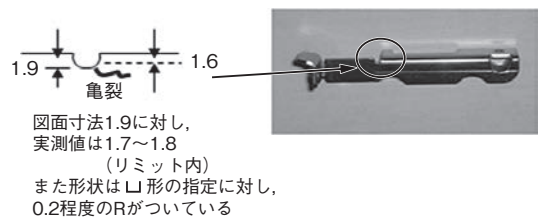
図4 発生原因と対策

プレッシャーレバーの曲げ部分に逃げ溝を設けているが、溝の深さが十分でなく、曲げ加工時に過大な応力がかかり、亀裂を生じていたものが存在していた(図4)。

溝の深さは、設計上は1.9 mmである。そして製造ばらつきを考慮して±0.3 mmのリミットを設けている。現物の溝の深さは、1.7～1.8 mmで、

逃げ寸法を
1.9±0.3のリミット内の2.2とする。
(金型を変更する)
図面形状 □ を変更しRをつける
