区分	容器の改良
テーマ	くぎに付着した鉄粉を除去

区分	設備改善
テーマ	ディスタック内の異物落下防止

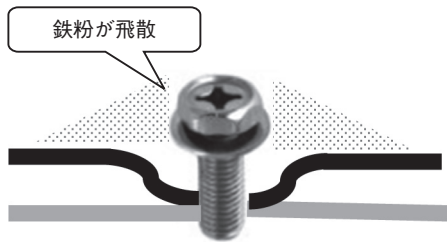
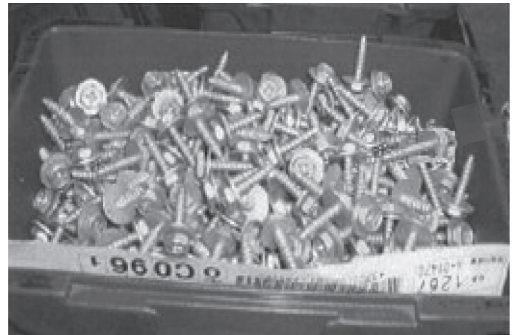
くぎ箱

塗装面へのボルト締め付け作業において、ボルトへ付着した鉄粉がこぼれ落ち塗面を傷つけしまい、補修が必要になっていた。鉄粉は、くぎ箱搬送時にボルトどうしの接触で発生(下の方のボルトに多量の鉄粉が付着)。

くぎ箱内で擦れて鉄粉が発生していることから、くぎ箱を工夫した対策ができないかを追求する。

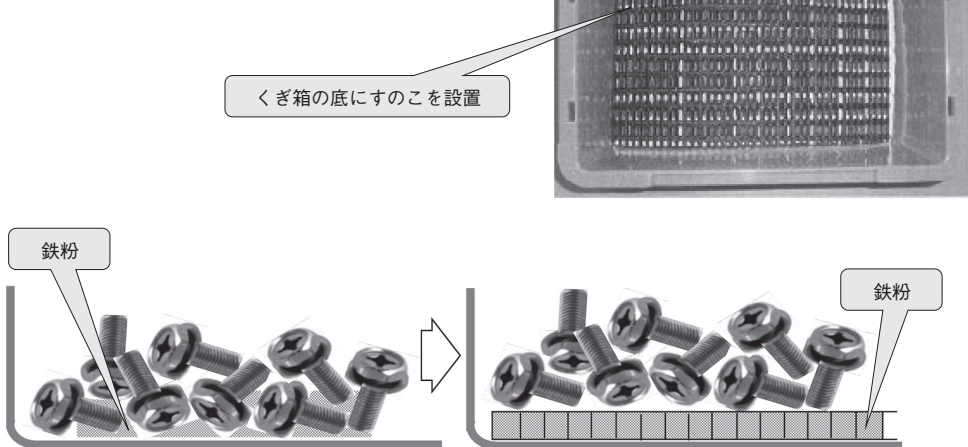
くぎ箱の底に樹脂製のすこを設置し、鉄粉が下に落ちるようにした。

鉄粉による塗面キズが半減した。

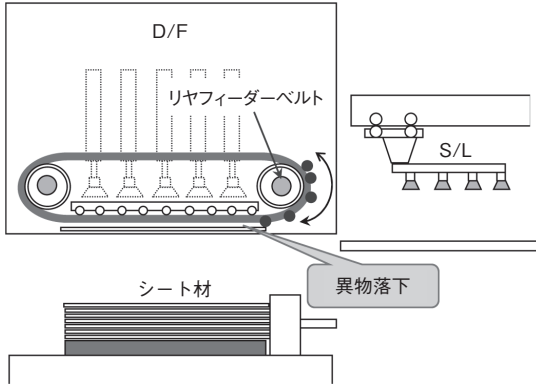
リヤフィーダーベルトに付着した異物(バリ、ベルトカス)がシートに落ち製品品質の不良発生させる。

工程の上流での異物除去(後工程へ持ち込まない)

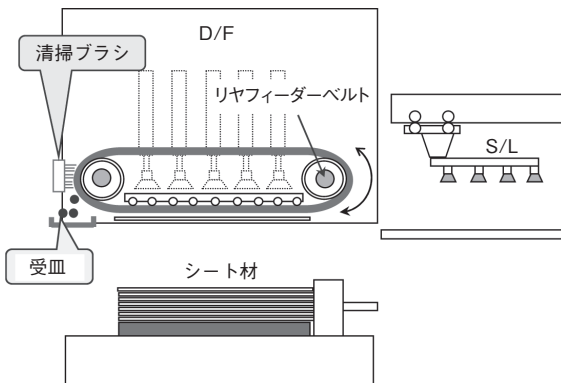
リヤフィーダーベルトに清掃ブラシを取り付けることによりシートへの異物落下が激減した。

異物除去量：0.3g/日
