事例5 受入品(購入品・外注加工品)の不良対策と予防対策の進め方

【事例企業E社の概要】

【事例企業F社(外注先会社)の概要】

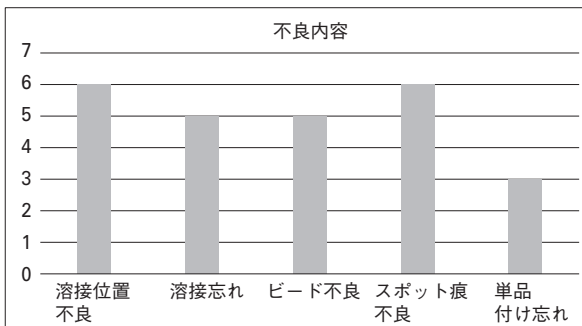
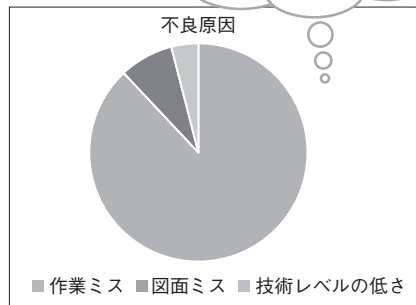
ほとんどが作業者の
作業ミス

- ・特に不良が多い、溶接工程に対して、不良の発生内容と発生原因をF社に調査させた。
- ・外注先に任せることなく、現場、現物、現実を見ることに着眼。
- ・原因は外注先F社だけでなく、発注先のE社の原因の可能性もあるため、その特定には、十分に注意して進めた。
- ・E社原因のものはほとんどなく、作業ミスが問題であることに絞り込むことができた。
