## 解説4 生産設備のトラブルを未然に防ぐ 減速機オーバーホール

明和作所 下村 祥二\*

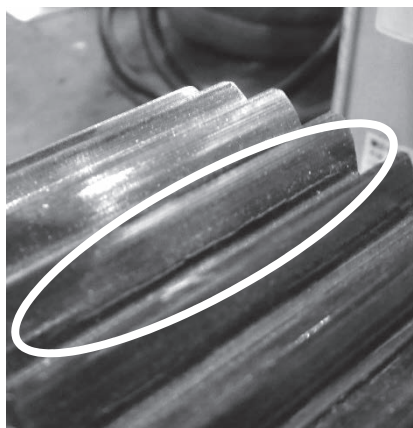
図1 磁粉探傷検査によって発見された歯元の割れ

まず、ケーシングカバーを取り外していく。その後、各歯車のバックラッシ、歯当りの状況を確認し、応力が集中する歯車歯面、歯元や軸コーナ一部、キー溝コーナ部を浸透探傷検査や磁粉探傷検査によって割れが発生していないか細かく検査した後、各歯車の歯面 (両歯面) を1枚1枚入念に調べていく。

長年使用されている減速機や、振動・温度が高い減速機、回転が伝達できない減速機の歯面には高い確率でピッチングやスポーリング、スカuffイングや歯の折損といった現象が発生している (図1, 2, 3)。

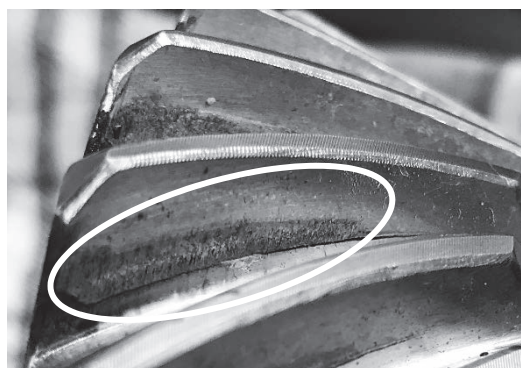
図3 歯面のスカuffィング、スカuffィングによって折損した歯
