第4章

FMEAの実施例

市場事故の事例検証

事例研究：プレッシャーレバーの折損

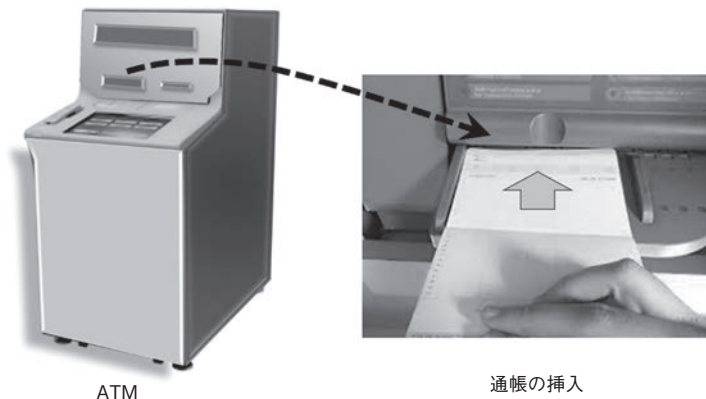
図1 問題が発生した装置

図1は、銀行に設置されているATMである。ATMでは、通帳を挿入することにより、さまざまな業務を実行する。通帳挿入口に通帳をセットすると、自動的に吸入し、磁気ストライプの読取り、印刷を実行する。

ATM内部の通帳搬送ユニットは、通帳を挿入するとプレッシャーレバーアセンブリに取り付けられたプレッシャーローラーが通帳を抑え、装置内部に吸入する構造になっている。ところが複数のATMにおいて、通帳が吸入できない不具合が発生

サービスマンが店頭に出向いてユニットを交換し復旧したが、ユニット内部を調査するとプレッシャーレバーが破損し、通帳が搬送できない状態となっていた。装置は、運用開始後3～6カ月間稼働し、その中の複数台で同様の障害が発生しシステムがダウンした。破損したレバーは、いずれも同じ箇所が破損し(図2①)、また破損していないレバーでも、微小な割れが生じているものも発見された(図2②)。
