Part2 「攻め」の設計品質改善の進め方と事例研究

高崎ものづくり技術研究所 濱田 金男*

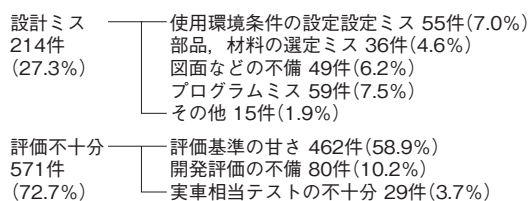
■国産車の不具合発生原因(設計785件)平成23年~27年累計

(国土交通省「平成27年度リコール届出内容の分析結果について」を参考に作成)

図1 リコール届出不具合の原因別分類

市場では、一体どのような製品のトラブル（故障や事故）が発生しているであろうか。図1は、

自動車の設計に起因するリコール届出件数およびその割合を示したものである。

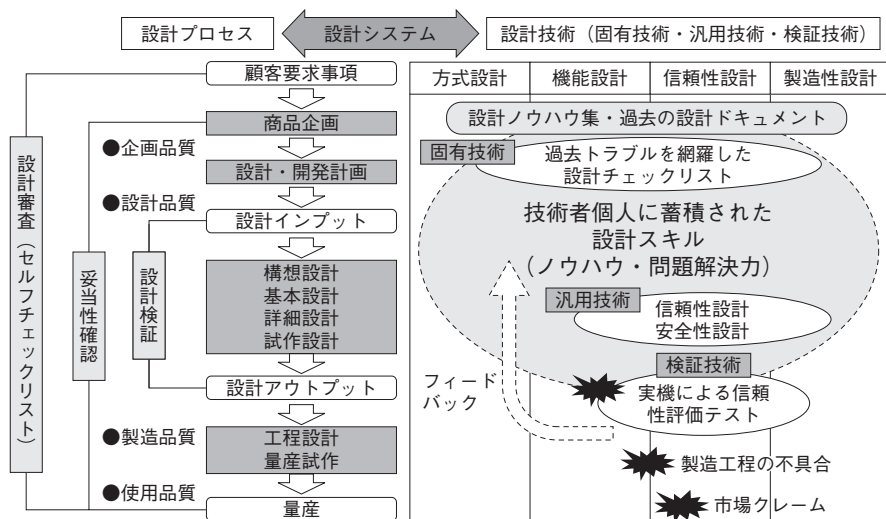
図2 守りの設計改善システム

設計システムとは、図2に示すように、設計プロセスと設計技術から成り立っている。ISO 9000が普及し、設計の要求事項を満たす設計プロセスは整備されつつある。

その中で、品質は一般的に設計技術者個人のスキル(ノウハウ、問題解決力)に依存する度合いが高いと考えられる(図2)。
