発生メカニズムから理解する 射出成形不良の原因と対策

第9回 流動の途中に発生しやすい成形不良 ⑦そり、曲がり、ツイスト(ねじれ)、変形 その2

円盤状の成形品のそり発生メカニズムと その対策

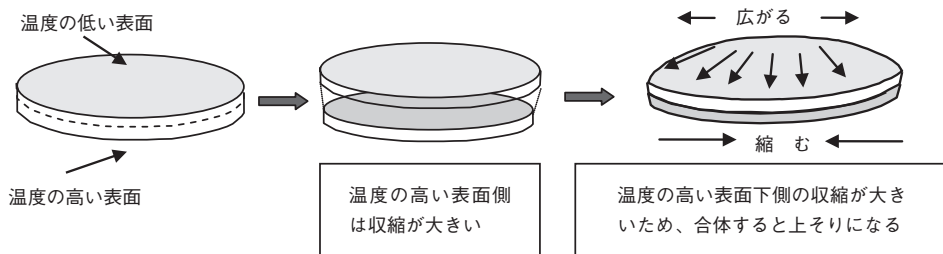
図1 冷却速度の差によるそりのメカニズム

円盤状の成形品のそりのメカニズムは、①コア側とキャビティ側の金型の温度差（冷却速度の差）により発生するそり（図1）と、それに加えて、②射出圧力による残留応力でのそり（図2）、③樹脂の配向（図3）によるそりなどが相関し、成形品全体のそりとして現れる。

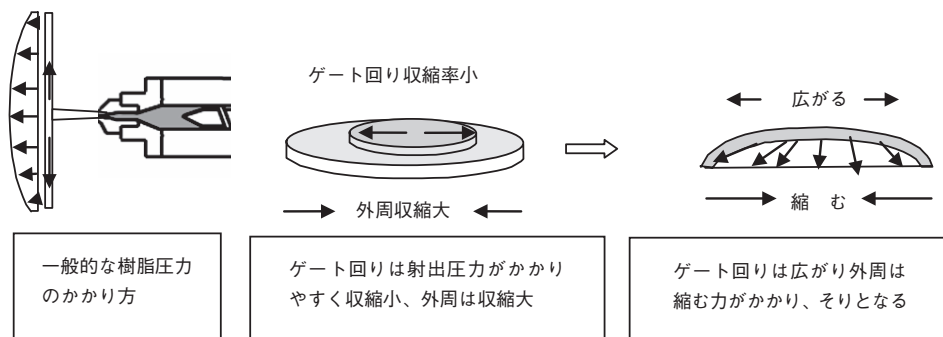
図2 射出圧力のかかり方によるそりのメカニズム

- ② 保持圧力を下げる。また保持圧力のかけ方を変える。
- ③ 射出速度を上げ充填量 95% 程度で低い保持圧力に変える（ゲート側と成形品末端側の温度差や応力差を小さくする）。
- ④ 射出圧縮成形を行う（ゲート側と外周側の射出圧力のかかり方を均一にするため）。
