金型考古学

セルロイド金型に見る プラスチック成形の ルーツと先人の知恵

第8回 圧搾成形の実際

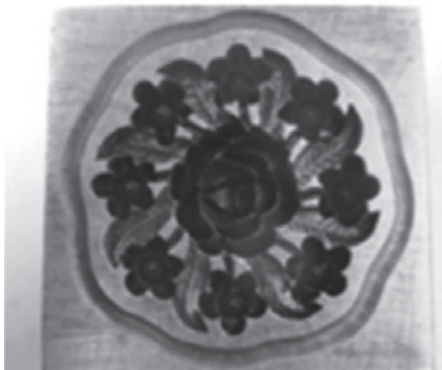
図1 周溝のある金型の例

図1に示すように、金型の多くは型面のキャビティの周囲に少し離れて浅い溝が彫られている。彫り方は技術が稚拙で金型ごと、キャビティごとに異なる。多くは幅2mm、深さ0.5mm程度だ。彫られていない金型、あるいは一部だけ彫られ、ルーブを形成していない金型もある。

多数個取りの金型はキャビティごとに彫ったり、全キャビティを囲んだり、数キャビティまとめて囲んで彫ったりとさまざまだ。溝のない金型は損傷、

汚れが少ないものが多いことから、金型ができたときは溝がなく、成形が開始されてから成形現場で何らかの改善のために彫られたものであることが想像できる。

今のところ、バリ対策として彫られたものと考えている。圧搾成形では、板や棒をキャビティ体積相当分の大きさに切り出して原料にしている。これを加熱軟化させてキャビティに投入する。切出し精度が高かったとは思えないので、多めに仕込んで余分をバリで逃がしていたことが推定される。バリが厚ければバリ取りに手間がかかり、成形品の厚みも増えてしまう。そこで、キャビティ周囲に溝を彫り、発生したバリを収納し成形品が厚くなるのを防いでいたのではなからうか。

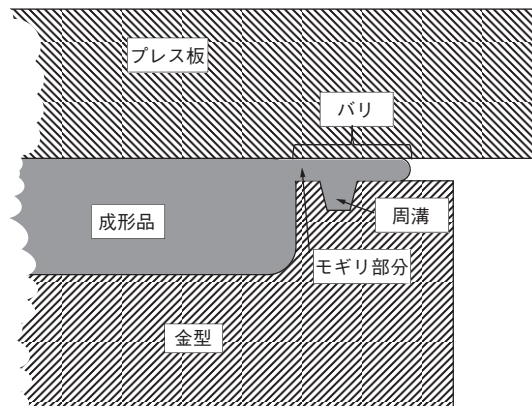
図2 周溝の役割(推定)

バリが完全に収納できなかったとしても、図2のようにキャビティと溝の間はバリが薄くなり、モギリ(バリ取り)が容易になる効果も想像できる。
