CASE 2

工場で製品を検査する

従来は2人の作業者が目視で検査していたアルミダイカスト製品。そのうちの1人を協働ロボットに替えることで生産性を向上させている

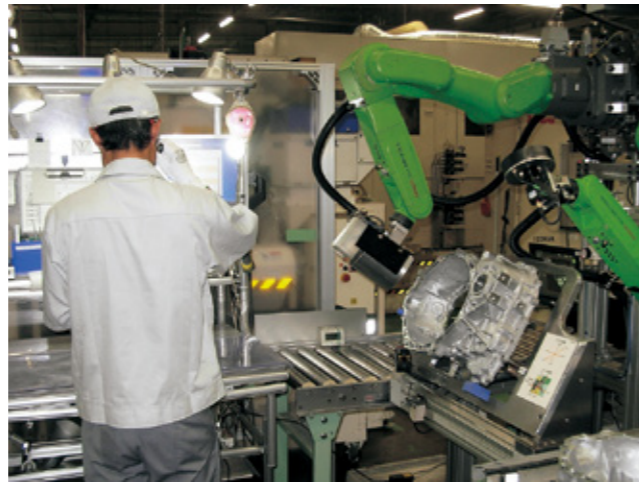
自動車部品の検査工程で稼働する協働ロボット

検査工程ではダイカスト製品の全周を撮影するため、6軸制御のCR-7iA/Lを選択した。

アルミダイカストメーカーのリョービは、主力工場の広島東工場では協働ロボットを稼働させている。ダイカストとは、溶かしたアルミ合金を自動で金型に高速・高圧に注入して成形する鋳造技術だ。同工場では、ダイカスト製品の成形からその後の機械加工まで一貫して自動化している。そして2018年3月、ハウジング(トルクコンバータなどを収納するケース)製造の最終工程である検査工程にロボットを導入した。従来は2人の作業者が目視で検査していたが、作業者を1人減らした代わりに1台のロボットを導入することで生産性の向上を図っている。

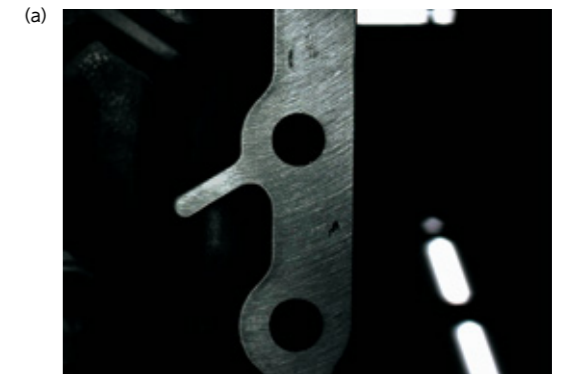
鑄巣を検出するために画像を撮影(a)してから、画像処理(b)して判定

協働ロボットは1ショットで80mm角の範囲を撮影し、その画像データを画像処理コントローラで処理して欠陥の有無を解析する。その際、画像処理コントローラは、画像に写された欠陥を測定し、その寸法が基準値を超えていると不良と判定する。画像処理ではさまざまなフィルタを通して画像から特徴を抽出する。その際、画像から欠陥の個所を鮮明に浮かび上がらせるためには最適なフィルタの組合せが必要になる。もしフィルタの組合せが最適でないと、画像に写っている欠陥の像とノイズ(雑音)とを判別できず、ノイズを欠陥と判別(欠陥のない良品を不良品と判断)してしまうからだ。そのため同社ではその組合せの究明に試行錯誤を重ね、最適なフィルタの組合せを見出した。

協働ロボットの画像処理コントローラでは、41カ所の画像をフィルタにかけてデータを2値化(黒白の2色にして欠陥個所を表示)して欠陥の有無を判定する。判定の結果は、欠陥なしだと「OK」、欠陥ありだと「NG」とモニターに表示される。ただし、深く削った穴の内部などはロボットのカメラでは検出しにくい。そのため、そうした個所の欠陥の有無も含めて最終的には作業者が目視で判断して「良品」「不良品」を判別する。
