## 解説 3

# プレス現場の安全対策

(有)テクノツー 磯野信雄\*

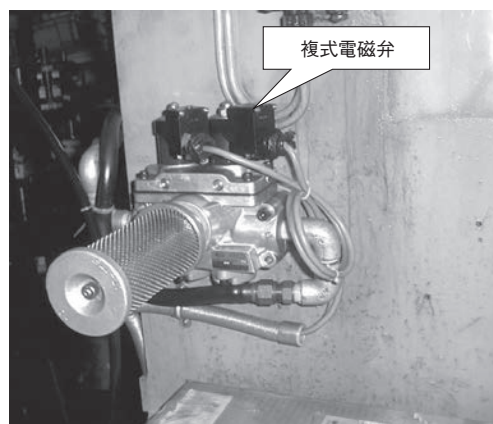
写真1 複式電磁弁

昭和52年、旧規格が制定され、電磁弁が単式から複式に改正されることでプレス機械作動中の「2度落ち」は解消された(写真1)。

上死点停止する時に、「電磁弁や制御回路が単式である」「電磁弁の給油が不足である」などが原因となり機器作動が正常に作動せずトラブルが
